EL FENÓMENO DE RESILIENCIA COMO POTENCIADOR EN LA CONSERVACIÓN DEL PATRIMONIO ARQUITECTÓNICO DE LA CIUDAD. EL CASO DE LA VIVIENDA POTOSINA

THE PHENOMENON OF RESILIENCE AS A
ENHANCER IN THE CONSERVATION OF THE
CITY'S ARCHITECTURAL HERITAGE. THE CASE
OF HOUSING POTOSI

MARÍA ELENA MOLINA AYALA
MARÍA FERANDA MUÑOZ DEL VALLE

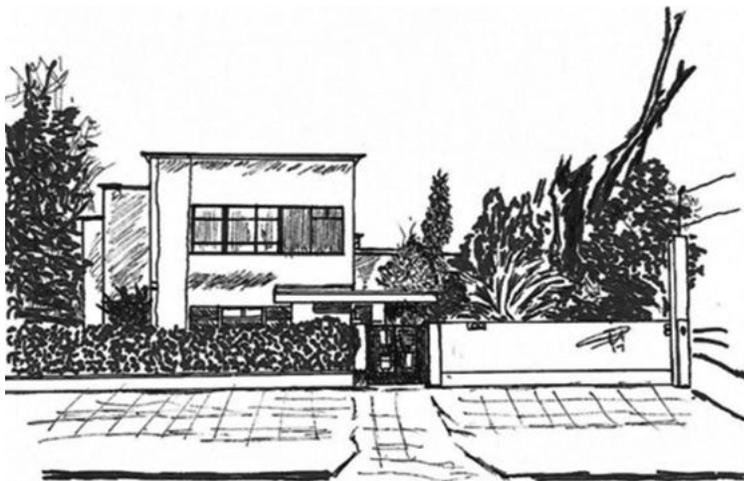
Imagen 3.
Fachada original de la vivienda Av. Carranza 1905.
Elaborado por Ignacio Manuel del Valle Cuevas.

Se presenta como ejemplo en este documento una parte del proceso de análisis de una de las viviendas estudiadas, la ubicada en Av. Carranza 1905, construida en 1953 por los Arquitectos Francisco Cossío e Ignacio Algara, representante de la Arquitectura racionalista hecha en San Luis Potosí, su propietario original fue Salvador Valle Echenique, demolida en 2015 y en la actualidad es una plaza comercial (ver imagen 3).

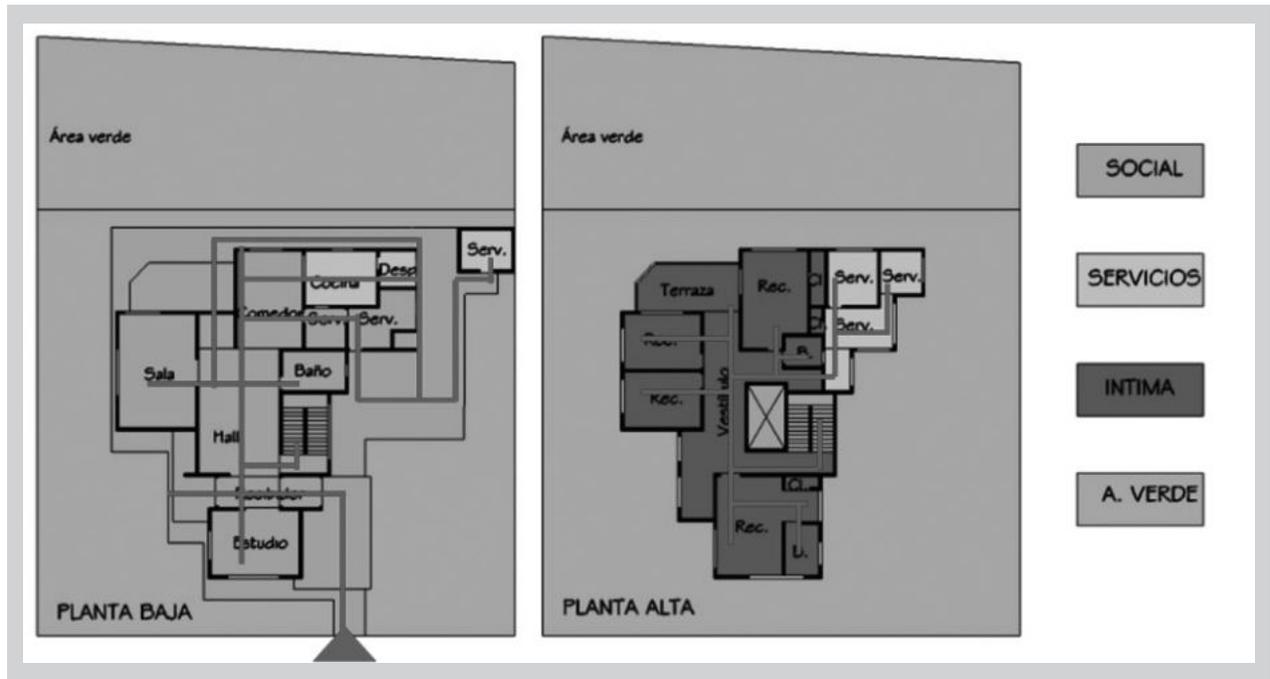
Imagen 4. Distribución de zonas y circulaciones al interior de la vivienda Av. Carranza 1905. Elaborada por: María Fernanda Muñoz del Valle.

En la imagen 4, se observa que la vivienda está ubicada al centro del terreno, con amplias áreas verdes, la distribución hacia los espacios interiores parte del área vestibular y las circulaciones verticales, para llegar a las diferentes zonas de la casa. Con una doble altura en el vestíbulo que daba un efecto de amplitud que a la vez regía el espacio social; los espacios amplios, la conectividad existente entre ellos permitía ampliarlos o que fueran usados para otro tipo de funciones diferentes a las que de origen se dieron (ver imagen 5).

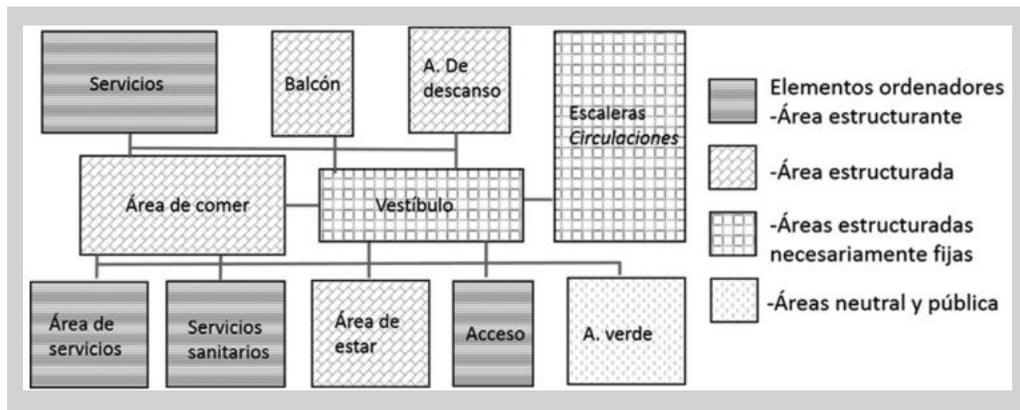
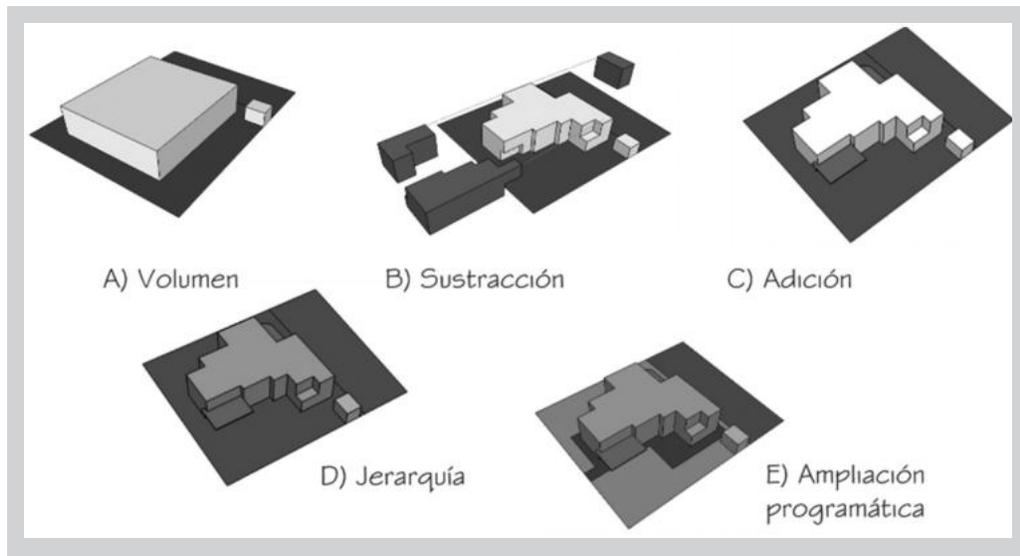
Imagen 5. Configuración de espacios al interior de la vivienda Av. Carranza 1905. Elaborada por: María Fernanda Muñoz del Valle.

Imagen 6. Evolución volumétrica Av. Carranza 1905. Elaborada por: María Fernanda Muñoz del Valle.

Con respecto a aspectos de análisis compositivo se reflexionó sobre la evolución volumétrica, en ella se puede observar, el desarrollo que tiene el diseño de la vivienda. Dividida en 5 etapas de desarrollo donde se tomó en cuenta las fases por las que pasa el diseño hasta llegar a su realidad visual: A) Se presenta la figura geoméricamente más simple: un rectángulo, B) La sustracción de elementos que se creyeron pertinentes para la creación de espacios interesantes, C) La adición de componentes estéticos. D) La jerarquía que existe y E) La ampliación donde se reflejan los andadores y áreas verdes que se encuentran alrededor de la vivienda.

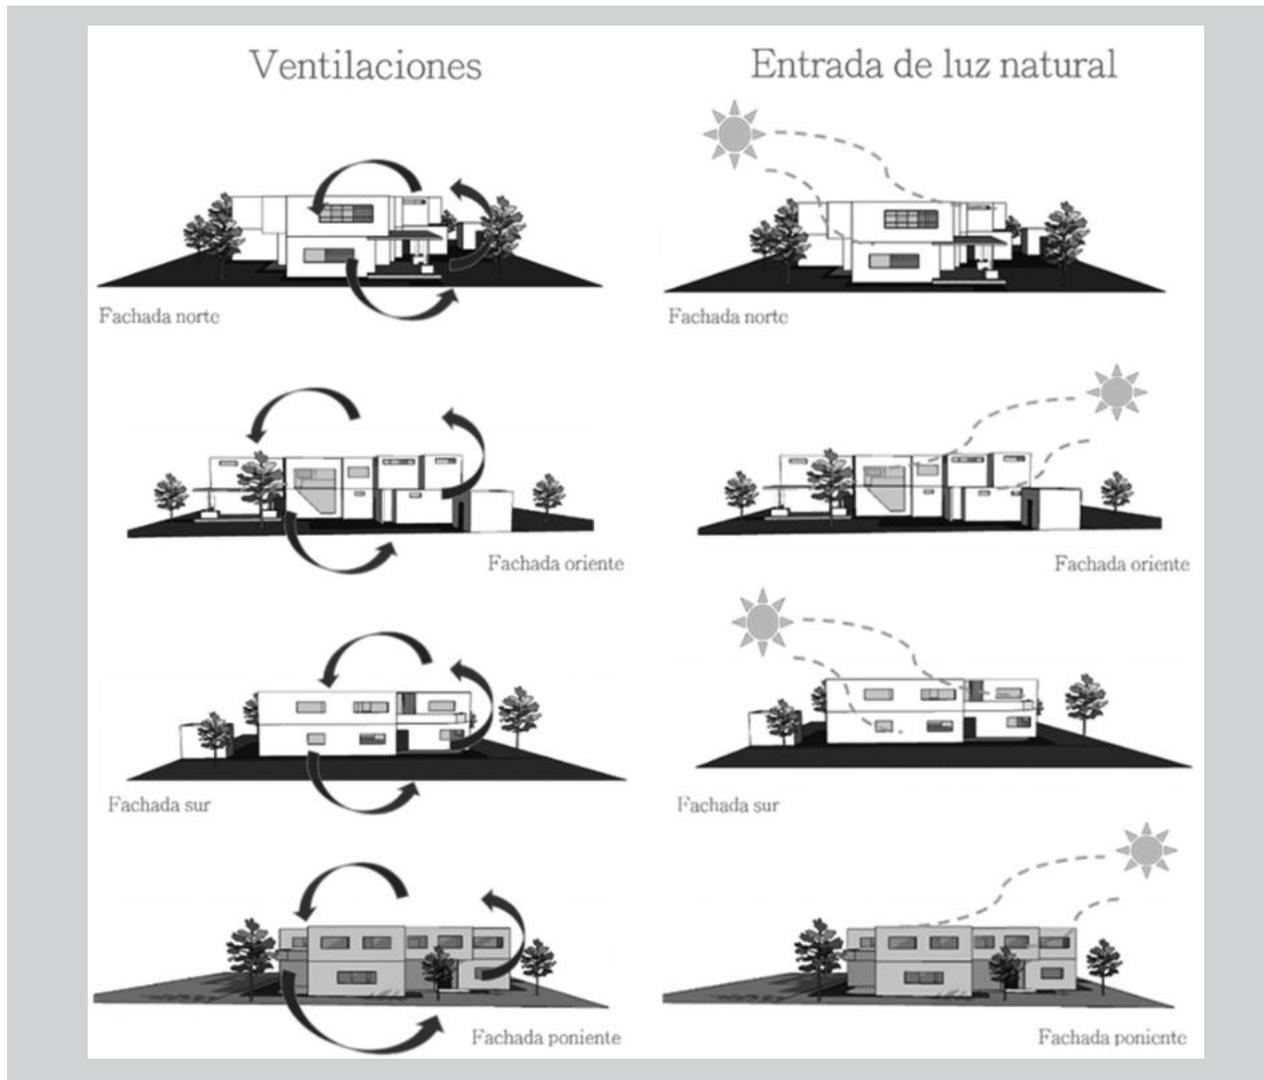
Imagen 7.
Análisis de la ventilación
e iluminación natural Av.
Carranza 1905.
Elaborado por: María
Fernanda Muñoz del Valle.

Con respecto a la ventilación e iluminación natural, en los gráficos se muestran las 4 fachadas de la vivienda donde se resaltan las entradas de luz natural con las que contaba y las entradas de ventilación, y como estas creaban un sistema de circulación de aire. alumbrada el área. En las fachadas donde se analiza la entrada de las ventilaciones se ve cómo podía entrar aire purificado por la vegetación que se encontraba alrededor de la vivienda. En las fachadas donde se analiza la luz natural se toma en cuenta que esta entraba por los vanos que existen y dependía del tamaño del vano la intensidad con la que sería alumbrada el área.
