Revista de divulgación científica  
de la Facultad del Hábitat - UASLP

Publicación semestral  
año 12 | número 23 | 2020

# El rol de la innovación arquitectónica en la revitalización y conservación del patrimonio histórico

**The role of architectural innovation in the revitalization and conservation of historical heritage.**

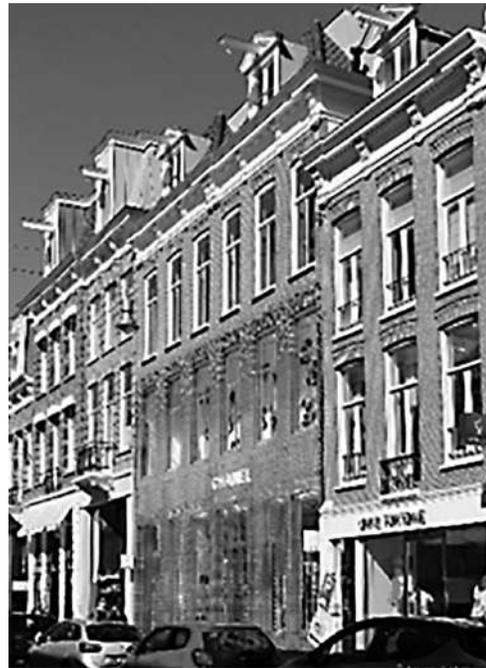
**Figura 1.** Meijen, Jeroen. (2016), usada bajo la licencia CC BY-NC-ND 3.0 NL.

MVRDV generó una solución innovadora que se integra y hace eco al diseño original de los edificios residenciales de la zona, pero lo reinterpreta a través de la incorporación de un material transparente. Este innovador sistema constructivo basado en módulos de cristal se asemeja en tamaño y proporción a los ladrillos de terracota típicos de la zona y se extiende a lo largo de la planta baja de la fachada, la cual alberga usos comerciales. Conforme se acerca a la planta alta, la cual alberga departamentos, el cristal transita gradualmente hacia una zona compuesta completamente por ladrillo.

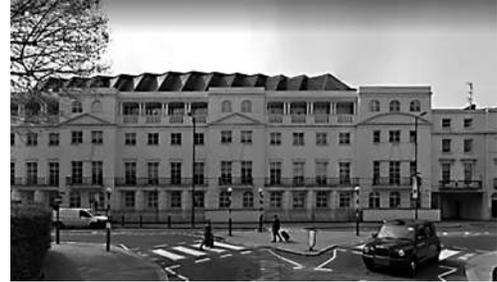
**Figura 2.**  
Google (2019) (Usada bajo la licencia CC BY-NC-ND 3.0)

Su base de operaciones es un edificio que se encuentra en el distrito de Camden en la ciudad de Londres, muy cerca de Regent 's Park. El inmueble original tiene la peculiaridad de ser un edificio híbrido compuesto por un edificio de estilo georgiano protegido por los parámetros de protección de patrimonio histórico en Inglaterra y un anexo construido en los años ochenta con poco valor arquitectónico. La oficina de Kohn Pederson and Fox en Londres fue la encargada de renovar los espacios interiores para optimizar el área de trabajo, restaurar la parte del inmueble con estatus de patrimonio histórico y añadir un nivel extra por encima del último nivel del edificio de los ochentas. De acuerdo a los requisitos de *Which?* este nuevo espacio debería de alojar un comedor para empleados, una terraza exterior y espacio flexible para eventos y actividades sociales. Debido a la relevancia histórica del edificio georgiano las autoridades competentes, mantuvieron un control estricto en cuanto a la configuración del anexo superior y decidieron que la extensión debería de ser imperceptible desde las calles anexas más relevantes del contexto. La solución de KPF tomó estas restricciones al pie de la letra y la configuración geométrica resultante responde íntegramente a la necesidad de ocultar la presencia de la intervención. A lo largo de la fachada donde el impacto visual era permitido el lenguaje resultante hace una referencia a los techos de mansarda típicos en los edificios vecinos.

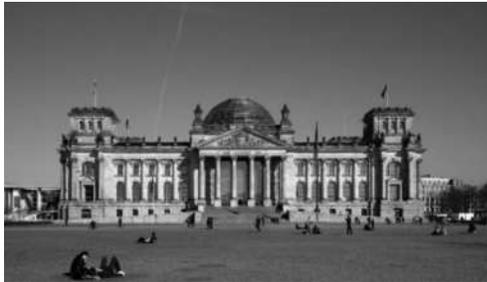
**Figura 3.**

La propuesta para el Reichstag de Foster + Partners fue la ganadora entre 93 participantes de un concurso internacional restringido. La iniciativa nace a raíz del interés del gobierno alemán de reubicar la capital política del país de Bonn a Berlín como gesto simbólico de la unificación alemana. Parte de este simbolismo implicaba restaurar la antigua sede parlamentaria construida en 1894 y recuperar el edificio después del incendio que en 1933 provocó su abandono. Como era de esperarse, la expectativa que rodeó al proyecto desde su concepción ponía tanta atención en la idea de restaurar y recuperar el antiguo centro parlamentario como en generar un nuevo icono arquitectónico que pudiera materializar el momento histórico al que estaba por entrar el pueblo alemán. Superando toda expectativa, la intervención de Norman Foster consigue añadirle un nuevo significado al edificio original mediante la incorporación de un domo transparente rodeado de dos rampas en espiral, las cuales tienen una lógica de ascenso y descenso y que formalmente asemejan una doble hélice. La idea de permitir

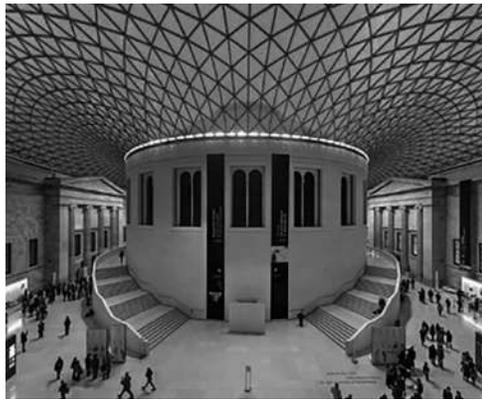
**Figura 4.**

La cubierta es una estructura elegante y ligera, pero de gran complejidad estructural y constructiva, sin lugar a dudas su construcción representó un gran logro en el contexto de la larga historia del Museo Británico y es uno de los ejemplos más emblemáticos en la discusión sobre cómo revitalizar el patrimonio histórico a través de intervenciones contemporáneas e innovadoras.

Cada una de las intervenciones que ha recibido el Museo Británico han sido controvertidas por incontables razones, la configuración más reciente provocó discusiones respecto a la validez de asignar cambios a espacios que fueron diseñados con funciones específicas en mente, en el caso de esta intervención, tal argumento se utilizó para cuestionar la reubicación del acceso principal y la construcción de la cubierta de Foster que en términos prácticos, transformaría un patio al aire libre en una plaza cubierta.

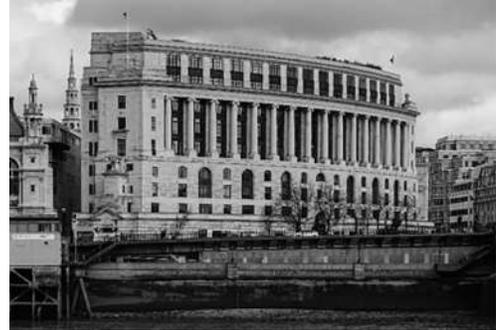
**Figura 5.**

La oficina KPF Londres fue la encargada de la última y más reciente renovación. Como parte del proceso de conservación se rescataron y reintrodujeron componentes del diseño original a lo largo de todo el edificio y se removieron intervenciones de la restauración de los ochentas. KPF hizo un esfuerzo consciente de preservar y restaurar el exterior del edificio a su estado original mientras que el interior se modernizó y reconfiguró de manera considerable. Los interiores se actualizaron con mobiliario, acabados, infraestructura y tecnología de punta para ofrecer todas las ventajas y comodidades de un ambiente laboral contemporáneo. Un nuevo atrio central introduce aire y luz natural al centro del edificio y cuenta con una serie de mezzanines y puentes suspendidos que generan una interesante secuencia espacial, sin embargo, toda esa energía que domina claramente los espacios interiores jamás llega a reflejarse en la apariencia exterior del inmueble.

La postura de mantener en un estado idealizado la apariencia exterior mientras que la configuración interna del edificio recibe un tratamiento innovador es una práctica común en Inglaterra, pero es una práctica altamente cuestionable y cada vez más controversial.

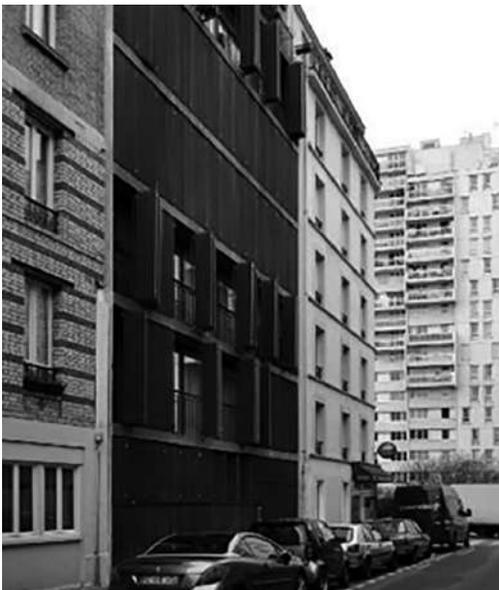
**Figura 6.**  
Melo Dias, JC.  
(2011) (Usada bajo  
la licencia CC BY-NC-  
ND 3.0)

Los frentes que dan a las calles están sujetos a generar fachadas que respondan a las preexistencias del contexto, bloques de vivienda típicos de los distritos históricos de París. Esta tipología de vivienda se caracteriza por producir una relativa homogeneidad a través del lenguaje vertical de sus ventanas. Invariablemente, en un contexto de esta naturaleza la introducción de un nuevo elemento se medirá en la medida en la que genere un diálogo con los edificios vecinos. La propuesta de una fachada con persianas plegables sugiere integración en este contexto de lectura vertical, pero lo hace a través de una expresión contemporánea e innovadora. La flexibilidad de abrir y cerrar las persianas plegables produce una apariencia constantemente cambiante, la cual, encaja en su contexto y manifiesta

la presencia de una solución del Siglo XXI que convive armónicamente en un contexto histórico.

Por un lado, el terreno se encuentra en una zona histórica y cuenta con frentes en dos calles, Rue des Suisses y Rue Jonquoy, una perpendicular a la otra. La profundidad del terreno, lo que en algún momento fue el corazón de manzana, es particularmente amplio. El acercamiento de la oficina de Herzog & de Meuron aprovecha la posibilidad de articular por medio de tres volúmenes estas condiciones: dos volúmenes independientes que responden en términos arquitectónicos a su pertenencia a las calles históricas y un tercer volumen completamente desconectado de los dos anteriores

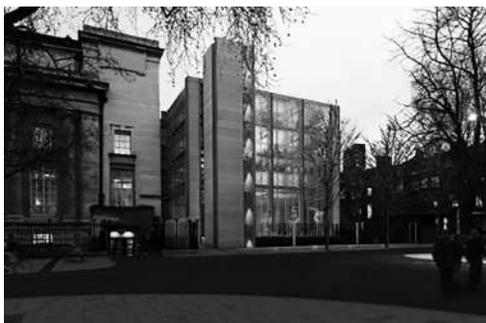
**Figura 7.**  
Number 10 (2014)  
(Usada bajo la licencia CC BY-NC-ND 3.0)

Otra de las decisiones influenciadas por características contextuales es la paleta de materiales utilizada a lo largo de las superficies exteriores del edificio. Con la intención de crear correspondencias con los edificios de la zona y con el propio Museo Británico se utilizó piedra Portland anclada mediante detalles constructivos perfectamente

identificables como parte de la rúbrica high-tech, articulaciones técnicas avanzadas, características del trabajo de Rogers. Esta lógica de utilizar materiales tradicionales mediante detalles constructivos innovadores se repite constantemente a lo largo del edificio, y como resultado, encontramos ejemplos valiosos sobre cómo actualizar y darle vigencia a materiales que se han usado durante cientos de años. El proyecto sin duda hace un esfuerzo consciente de crear armonía con el contexto y con las tradiciones constructivas inglesas, pero al mismo tiempo le interesa hacer evidente la presencia del siglo XXI.

El proyecto consta de 9 niveles, cuatro de ellos emplazados debajo del nivel de calle. Intentando romper la masividad resultante de los requisitos de exhibición, laboratorios, estudios, talleres y almacenaje, el nuevo edificio se compone de 4 volúmenes articulados por conectores de circulación y servicios. Al mismo tiempo, cada uno de estos volúmenes cuenta con un patio central y un tragaluz que permiten que la lectura exterior sea de 4 pabellones independientes de proporciones mucho más modestas. El intento de romper la masa y la altura del edificio responde a la necesidad de crear una transición gradual entre la escala del museo y la escala de los edificios vecinos, edificios que datan del siglo XVIII y en su mayoría de proporciones domésticas.

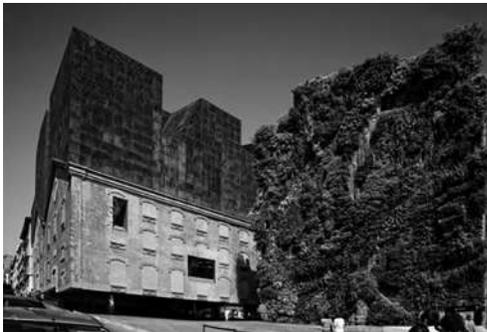
**Figura 8.**  
S.n. (2009) (Usada bajo la licencia CC BY-NC-ND 3.0)

La intervención de Herzog & de Meuron utiliza el volumen de ladrillo de la antigua estación para colocar galerías y espacios de exhibición, programa que no requiere ven-

tilación o iluminación natural y que incluso se beneficia de condiciones climáticas controladas artificialmente. Es por esto que, hacia la fachada, el proyecto solamente genera dos aperturas en lugares muy específicos que ayudan a vestibular las entradas a las galerías. En este caso, el muro de ladrillo que es el único componente del edificio original que permanece en el esquema, se perfora para dejar evidencia de su nueva función y constatar que a un edificio antiguo la inserción de nuevo programa le ha inyectado vigencia y vitalidad.

El esquema de Herzog & de Meuron se ubica en el predio de una antigua estación de gas que data de 1899. El único componente con el que debieron mediar fue la piel externa de ladrillo que se encuentra protegida por la legislación para la protección de inmuebles históricos. De esta manera, el proyecto remueve la parte superior e inferior del edificio existente y genera dos de sus características más importantes: una plaza a nivel de calle de tránsito libre pero completamente cubierta que hace que el edificio parezca flotar y una intervención en la parte superior con un lenguaje contemporáneo y un tratamiento material que hace eco en el pasado industrial del inmueble. La articulación a nivel de calle por medio de la plaza abierta genera una separación programática entre los niveles subterráneos con un auditorio, servicios y estacionamiento y los niveles superiores con el lobby de acceso, galerías, un restaurante y oficinas administrativas.

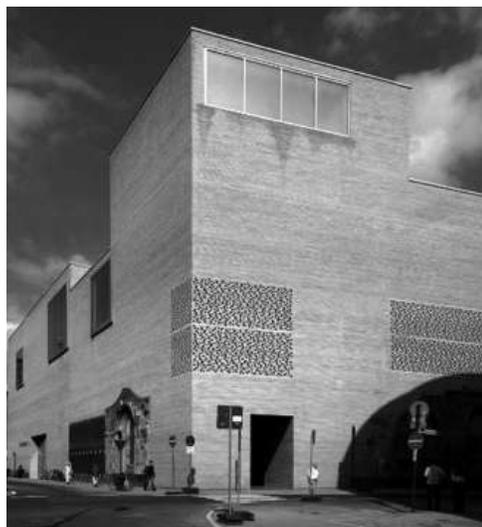
**Figura 9.**  
Wetzig, E. (2007) (Usada bajo la licencia CC BY-NC-ND 3.0)

La selección de ladrillo para unir los fragmentos de las ruinas presentes en el sitio es parte de esa cuidadosa atención a los materiales característica en el trabajo del suizo. El tono gris unifica y conecta las piezas dispersas en el sitio y, como resultado, en ocasiones la presencia de su trabajo es completamente imperceptible. En términos arquitectónicos el proyecto cumple la función de contener las ruinas y respetar las evocaciones que estas generan en el espectador. Desde esta perspectiva el gran logro del proyecto de Zumthor es evitar protagonismos y darle a la memoria histórica un mecanismo para materializarse.

gunda Guerra Mundial por un bombardeo aliado, así como una pequeña capilla llamada “Madonna de las Ruinas” construida en 1950. El proyecto de Zumthor entrelaza estas dos preexistencias históricas y crea 16 galerías para exhibir pinturas, dibujos, esculturas, grabados, iconos religiosos y arte decorativa que datan del siglo XI al presente.
